ANALISE DA EFICIÊNCIA DE ESTRIBOS CONTÍNUOS COMPARADOS AOS ESTRIBOS TRADICIONAIS UTILIZADOS EM VIGAS DE CONCRETO ARMADO

Anderson Borges da Silva (1), Prof. Esp. Alexandre Vargas (2)

UNESC – Universidade do Extremo Sul Catarinense
(1)Andy_civil@hotmail.com, (2) alexandrevargas@terra.com.br

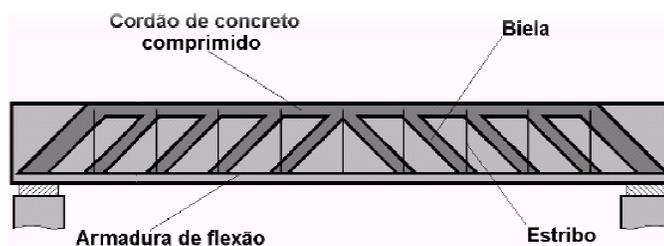
Figura 01: Analogia da treliça

Em uma viga de concreto, quando o esforço cortante atua isoladamente na seção, as tensões de cisalhamento que aparecem para equilibrar a sollicitação externa têm distribuição uniforme, atuando também as tensões de cisalhamento que aparecem para equilibrar a sollicitação externa têm distribuição uniforme, atuando também a sollicitação momento fletor na seção, as tensões de cisalhamento distribuir-se-ão de forma totalmente diferente, apesar de sua resultante continuar sendo a mesma. Para análise das vigas de concreto armado, podem-se considerar duas situações, antes e depois da fissuração. Morsch assemelha uma viga fissurada a uma treliça conforme Figura 01.

O banzo superior representa o cordão de concreto comprimido, o banzo inferior a armadura longitudinal de tração (A_s), as diagonais tracionadas armadura transversal de cisalhamento (A_{sw}) e as diagonais comprimidas, as bielas de concreto após fendilhamento no estágio II de tensões. O tipo mais comum de ruptura por cisalhamento acontece devido à insuficiência de armadura transversal necessária para combater as tensões de tração devido a esforços cortante solicitantes, fazendo com que esta peça tenha a tendência de se dividir em duas partes conforme esquema apresentado na Figura 2.

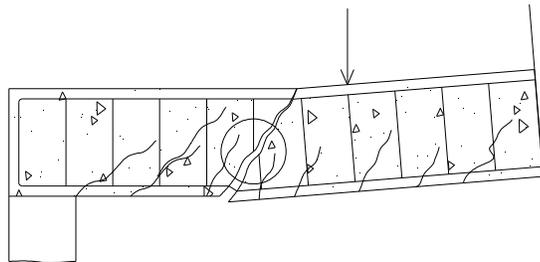
Figura 02: Ruptura da armadura transversal

A segurança contra este modo de ruptura é garantida por uma quantidade suficiente de armadura transversal. Para o dimensionamento a esforços cortantes são admitidos dois modelos de cálculos: no modelo I, as bielas tem inclinação de 45° , e a parcela de força cortante absorvida por mecanismo complementares ao de treliça (V_c) é constante, e independente da força cortante solicitante de cálculo na seção (V_{sd}). Já o modelo II, as bielas podem ser arbitradas livremente no intervalo $30^\circ \leq \theta \leq 45^\circ$ em relação ao eixo do elemento estrutural, considera-se ainda que a parcela (V_c) sofre redução com o aumento V_{sd} .

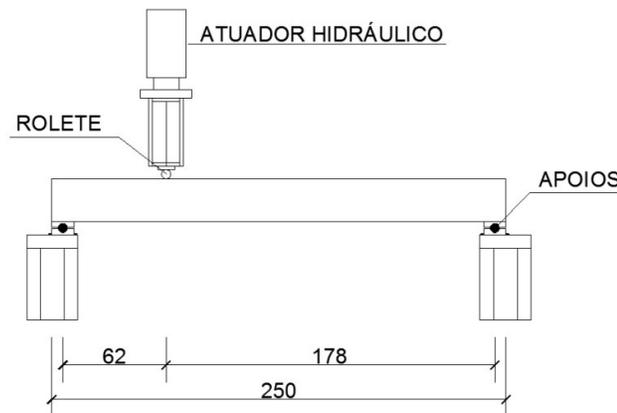
Figura 03 – Esquema do ensaio

Visando investigar uma nova tecnologia de execução de armadura transversal de vigas de concreto armado, denominado estribos contínuos, e comparar com o tradicionalmente usado, estribos verticais, serão executados dois grupos de três vigas, totalizando seis amostras. Todas têm a mesma seção transversal de 12 cm de largura e 25 cm de altura, com vão de 250 cm total, sendo 240 cm de vão teórico e o

mesmo tipo de concreto – C25 usinado. O primeiro grupo utiliza estribos tradicionais e o segundo estribos contínuos. Será adotando para armadura transversal diâmetro mínimo \varnothing_{\min} , e espaçamento transversal máximo S_{\max} conforme item 18.3.3.2 da norma NBR 6118:2003. A armadura longitudinal será superdimensionada com o objetivo de resistir à força de flexão, e obrigatoriamente fazer com que ocorra primeiro o escoamento da armadura transversal. Todas as vigas serão ensaiadas no laboratório de estruturas (LEE) do Curso de Engenharia civil, da Universidade do Extremo Sul Catarinense – UNESC, localizado no IParque. Seguindo o ensaio preconizado pela norma européia EN 1168:2005, conforme esquema apresentado na Figura 3. Aplicando-se de forma lenta e crescente uma única força concentrada a uma distância $2,5h$ do apoio avaliando o seu comportamento de cisalhamento puro até o momento da ruptura, verificando a carga máxima, a formação e aberturas de fissuras na ruptura. Ao final são comparados os resultados obtidos, para as duas situações, para avaliar qual o formato é mais eficiente no combate ao esforço cisalhante assim como verificar qual a situação é mais econômica.

Foi utilizado um pórtico metálico, montado sobre uma laje de reação e é dotado de atuador hidráulico com capacidade máxima de 50 toneladas, podendo ensaiar peças com até 6 m de comprimento. Os apoios foram utilizados, foram elementos metálicos de 10 cm de largura e 20 cm de comprimento. Para a transmissão da carga do atuador hidráulico para a viga foi utilizado um perfil metálico com 18 cm de largura,

20 cm comprimento e 40 cm de altura com peso 24,48 kg e colocado um rolete pesando 4,86 kg na interface com a viga a ser ensaiada.

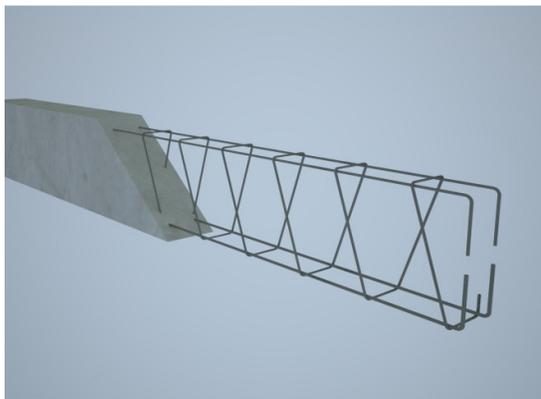
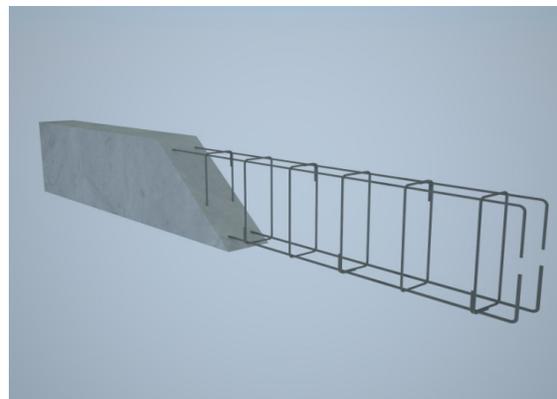
Figura 04 – Detalhe dos estribos contínuos e estribos verticais

As vigas com estribos contínuos são identificadas como V01, V02 e V03 enquanto que as vigas com estribos verticais utilizam a nomenclatura VA, VB e VC. A armadura principal (longitudinal) terá 2 \varnothing 16.0 mm de diâmetro e a armadura porta estribo será 2 \varnothing 6,3 mm e os estribos terão tamanho 7X20 cm com diâmetro \varnothing_t 5,0 mm espaçados a cada 13 cm. O aço utilizado para montagens das vigas foi do tipo cortado e dobrado industrialmente fornecido por um distribuidor Belgo da cidade de Criciúma, todas as barras e fios são especificados pela NBR 7480: 2007, e suas propriedades mecânicas conforme certificado de qualidade que acompanha o material e foi fornecido pelo distribuidor. A Figura 4 apresenta a ilustração dos dois tipos de estribos pesquisados.

Estribos contínuos

Estribos verticais

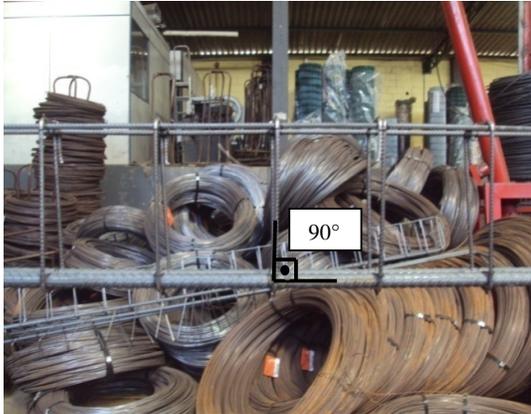
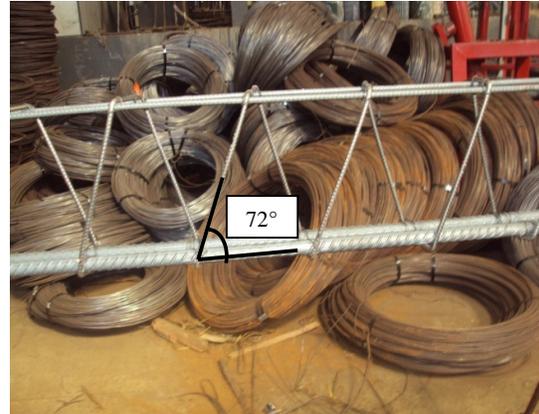
Figura 05- Vigas com estribos verticais

Todas as vigas foram confeccionadas sobre cavaletes em aço, amarradas com arame recozido 18 e com auxílio de uma torquês. Levando aproximadamente 15 minutos para amarrar cada viga com estribos verticais e 25 minutos para amarrar cada viga com os estribos contínuos.

A Figura 5 ilustra as vigas após sua confecção.

Vigas com estribos contínuos

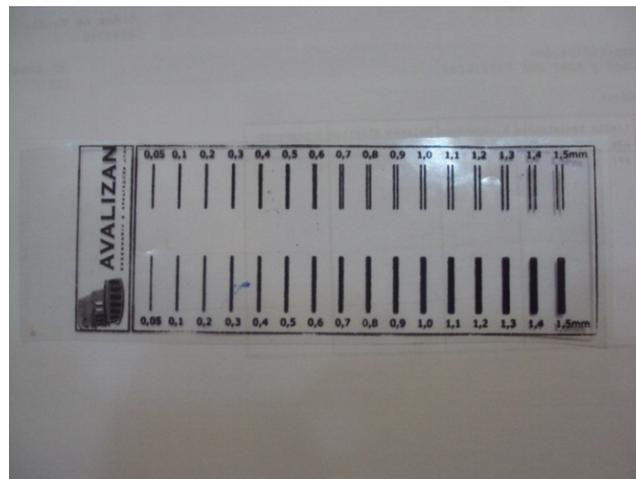
Figura 06 – Régua fissurômetro

Para a medição das aberturas das fissuras foi usado uma régua plástica graduada com aberturas de fissuras que variam entre 0,05 a 1,5 mm, denominada fissurômetro, conforme ilustrado na Figura 6.

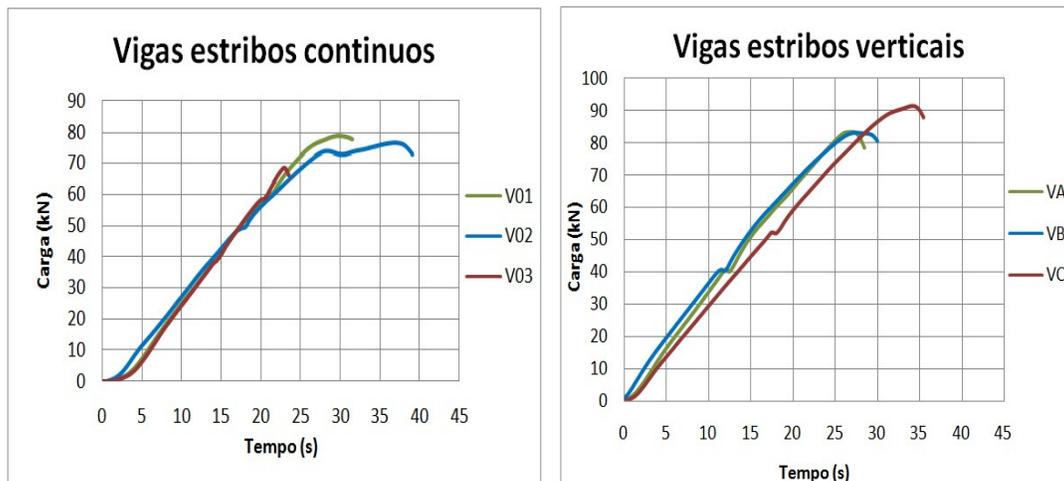
Figura 07 – Valores das cargas aplicadas durante o ensaio até a ruptura

Os resultados obtidos relacionando cargas no intervalo de tempo do ensaio estão representados na Figura 07. Pode-se perceber que as vigas dotadas de estribos verticais alcançaram valores superiores em relação àqueles alcançados com os estribos contínuos, atingindo uma carga máxima de 91,45 kN.

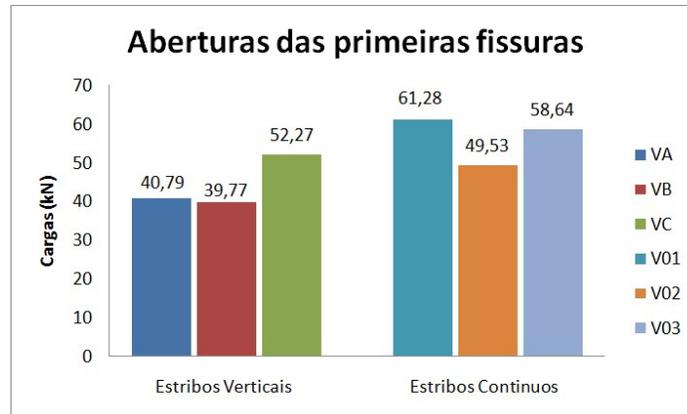
Figura 08 – Cargas necessárias para abertura das primeiras fissuras

Na figura 08, é apresentado o resumo das cargas necessárias para o aparecimento das primeiras fissuras em cada viga. Os resultados demonstram que as vigas com estribos contínuos tiveram uma maior resistência para passar do estágio I (antes da fissuração), para o estágio II ou III (após fissuração).

Na média a carga aplicada nas vigas de estribos contínuos foi 21,61% maior que as cargas aplicadas nas vigas de estribos verticais, para o surgimento das primeiras fissuras.

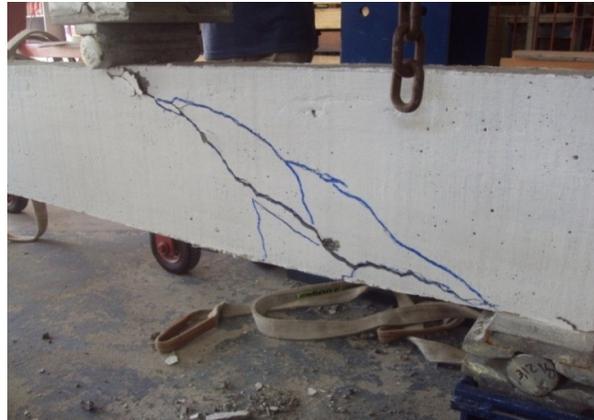
Figura 09 – Modo de ruptura

Conforme objetivo proposto neste trabalho ficou evidente que a ruptura de todas as vigas, ocorreu na armadura transversal (estribos), isso ficou caracterizado pelas fissuras de cisalhamento no concreto na direção das trajetórias de compressão, originando elementos inclinados, bielas de compressão. Estas bielas que tem o papel de absorverem os esforços de compressão, ficando para os estribos o papel de absorver os esforços inclinados de tração. As fissuras se localizavam na região da carga concentrada indo para o apoio de maior solicitação, e forma um ângulo entre 30° a 45° em relação à armadura longitudinal das vigas conforme figura 9.

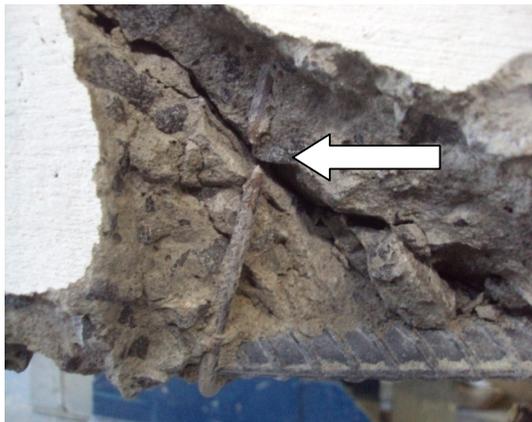
Figura 10 – Detalhe da ruptura
Estribos contínuos V01

Observou-se que a ruptura (escoamento) no aço dos estribos contínuos ocorreram entre 3 cm a 6 cm acima das dobras nos modelos observados, conforme podem ser visto no detalhe da ruptura na figura 10. Nas vigas com estribos verticais as rupturas ocorreram nas dobras dos estribos conforme figura 11, possivelmente por ser a região mais frágil dos estribos verticais. Não houve fissuras referentes à flexão, visto que as armaduras foram superdimensionadas na etapa de confecção das vigas.

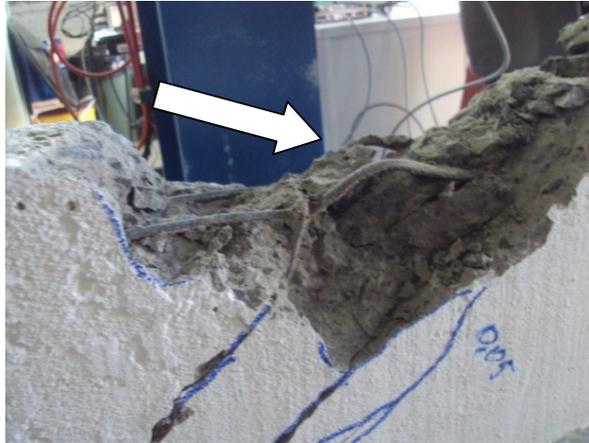
Figura 12 – Detalhe do deslocamento da armadura porta estribo V02

Ainda sobre a ruptura, pode ser observado que nas vigas V02, V03, VB, VC na zona comprimida do concreto, as tensões de compressão fizeram com que a armadura porta estribos se deformasse perdendo a aderência com o concreto e arrancando a camada de concreto que a cobria como pode ser observado na Figura 12.

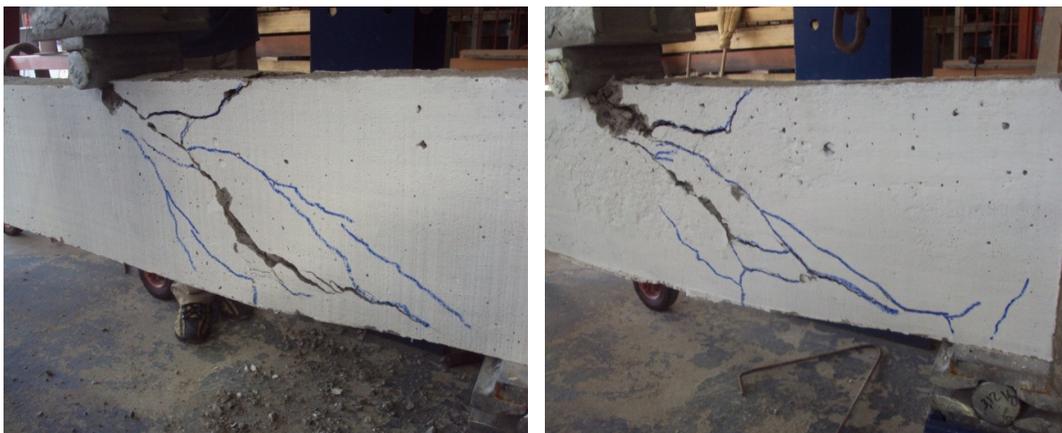
Figura 13 - Panorama das fissuras VC e V02

A figura, 13 apresenta o panorama das fissuras na ruptura, das vigas VC e V02, respectivamente sendo estas as vigas que apresentaram os maiores números de fissuras.

Conforme a metodologia já descrita, foi aplicada uma carga crescente de forma lenta até a ruptura. Com o aumento do carregamento foi verificada a maior propagação das fissuras, sendo mais acentuadas na área entre a carga e o apoio mais próximo. Observou-se visualmente, que a partir de um determinado momento, durante a aplicação da carga a quantidade de fissuras estabilizou, ou seja, mesmo com o aumento da carga, aumentava somente as aberturas das fissuras existentes, não surgindo nenhuma nova fissura. Esta foi uma observação apenas empírica, não instrumentada. Próximo à ruína, as fissuras de cisalhamento apresentaram grandes aberturas, caracterizando um colapso por força cortante com escoamento da armadura transversal, ocorrendo assim à divisão das vigas em duas partes.

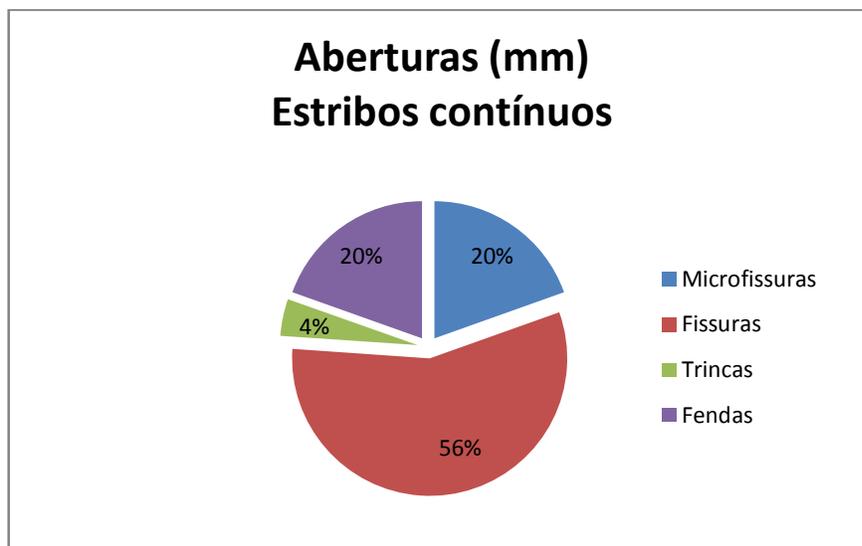
Figura 14 – Distribuição de abertura nas vigas de estribos contínuos

Nas Figuras 14 e 15, é possível observar que os estribos contínuos também tiveram desempenho melhor que os estribos verticais nas aberturas das fissuras. O gráfico distribui as aberturas em microfissuras (aberturas < 0,05mm), fissuras entre (0,05 a 0,5mm), trincas (0,06 a 1,5mm) e fendas (aberturas > 1,5mm). Esse comportamento pode ter ocorrido por este modelo apresentar sempre um ramo de estribo inclinado perpendicular às fissuras, fazendo um tipo de “costura”.

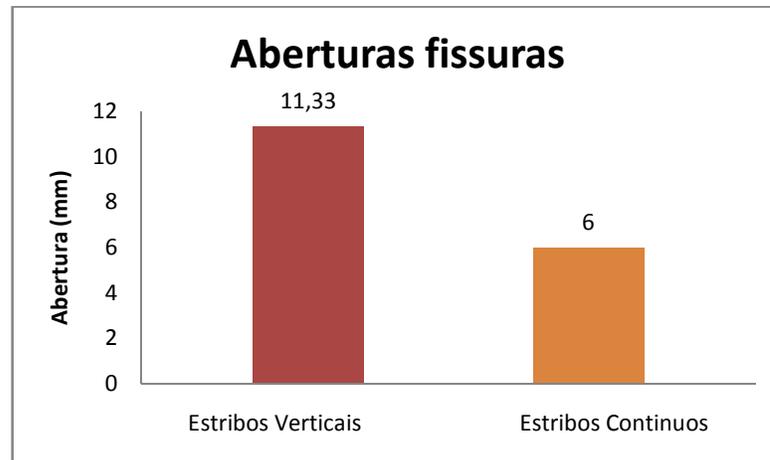
Figura 16 – Comparação da média de abertura máxima de fissuras

A figura 16 mostra que estribos contínuos também tiveram vantagem se analisarmos a média aritmética da abertura máxima de fissuras tendo sua abertura 47,04% menor em relação às vigas com estribos verticais.

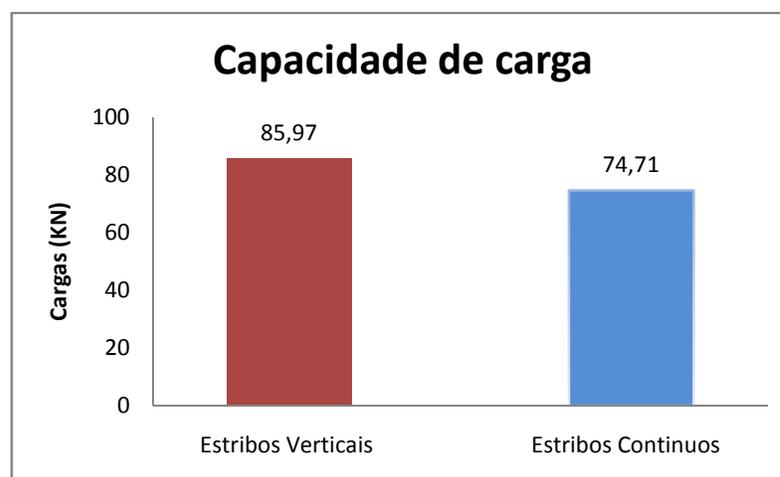
Figura 17 – Comparação da capacidade de carga média de cada modelo

Com relação à força resistente, observou-se que ambos os modelos tiveram uma resistência superior a de cálculo. Comparando a média aritmética da capacidade de carga de cada modelo, pode-se observar que os estribos verticais tiveram vantagem suportando uma carga 13,09% maior que as vigas com os estribos contínuos como pode ser verificado na Figura 17.
