ANÁLISE EXPERIMENTAL DE VIGAS EM CONCRETO ARMADO COM FURO NA ALMA PRÓXIMO AO APOIO UTILIZANDO ARMADURA DE REFORÇO.

RESUMO

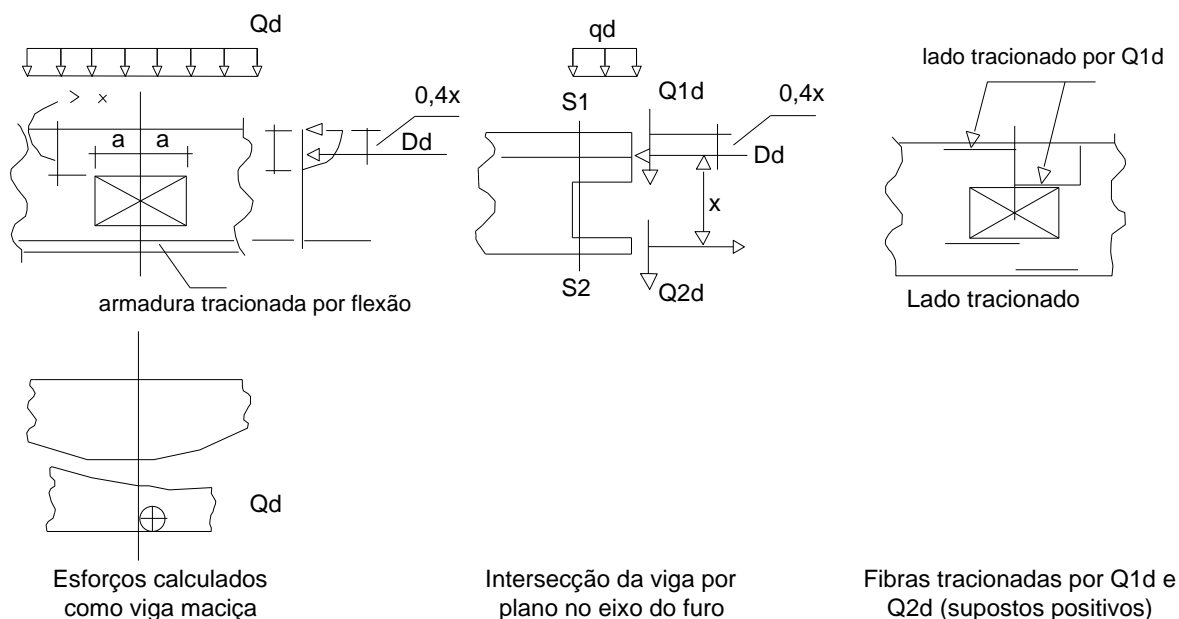
Figura 2 – Análise da região do furo

Para o cálculo da armadura de reforço foram seguidos os passos de Süsskind (1984), que indica Interceptar a viga num plano que atravessa o eixo da abertura, como na Figura 2, obtendo o equilíbrio e aplicando nesta seção as resultantes dos esforços atuantes:

- a) O momento fletor será transmitido pelas resultantes D_d e Z_d no concreto e no aço, respectivamente(SÜSSEKIND, 1984);
- b) O esforço cortante total Q_d se dividirá em Q_{1d} e Q_{2d} proporcionais a rigidez a flexão de cada banzo. No banzo superior tem-se a rigidez de uma peça comprimida de concreto e no inferior tracionado (fissurado) somente da armadura existente. Como a rigidez no banzo superior é muito maior considera-se $Q_{1d} = Q_d$ e $Q_{2d} = 0,1.Q_d$ para limitar a fissuração no banzo inferior (SÜSSEKIND, 1984);

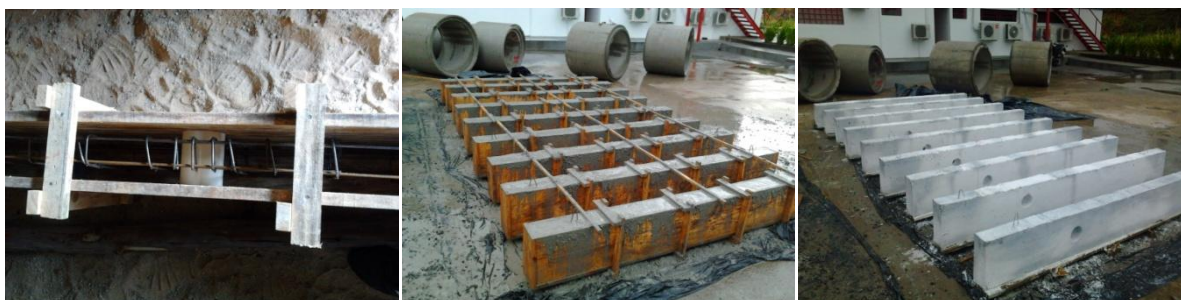
Figura 6 - Etapas de fabricação das vigas

Para a confecção das vigas primeiramente foram moldadas as fôrmas com tábuas de madeira com espessura de 2,5 cm e posteriormente colocadas as armaduras longitudinais e transversais, posicionadas com auxílio de espaçadores para garantir um cobrimento nominal de 2,5cm. As vigas do grupo 2 e 3 que possuíam furos, foram feitas com um tubo de PVC de 100mm de diâmetro, posicionado a uma distância de duas vezes a altura da viga, ou seja, 60cm entre o eixo do furo até a face interna do apoio. A Figura 6 mostra etapas da fabricação das vigas.

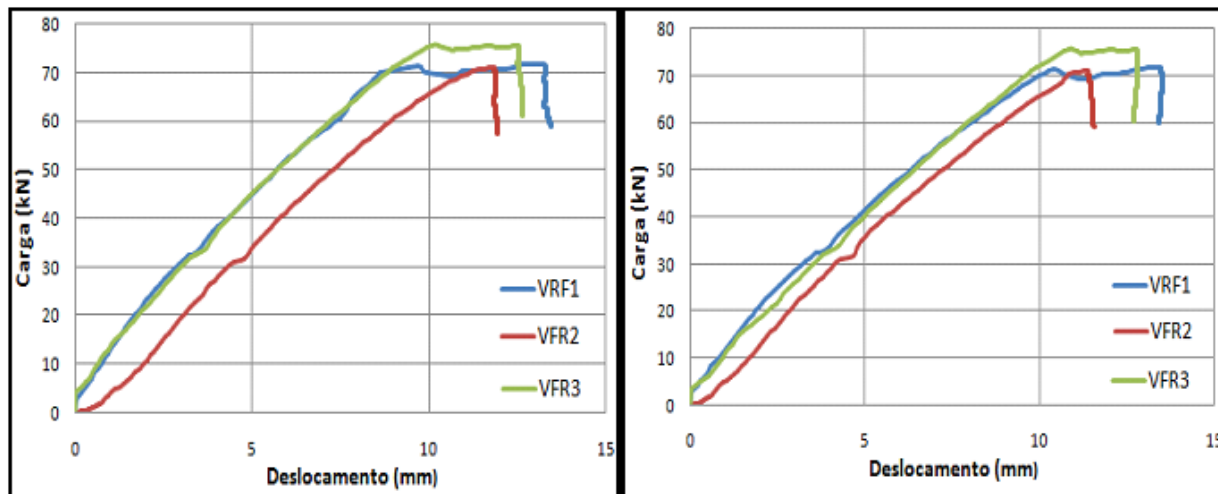
Figura 12 – Comportamento até a ruptura das vigas do grupo 3, em função do deslocamento no eixo do furo e no meio da viga, respectivamente

O comportamento das amostras durante o ensaio até a ruptura está apresentado nas Figuras 10, 11 e 12. As ondulações presentes próxima da carga de ruptura indicam o momento em que o aço escoou. Pode-se observar que os deslocamentos, tanto no eixo do furo como no meio da viga, foram praticamente iguais, para cada grupo de vigas. Nota-se que as vigas do grupo 3 (Figura 12) obtiveram um comportamento semelhante ao das vigas do grupo 1 (Figura 10), porém possuindo um deslocamento de 23,45% inferior na ruptura. No geral as vigas do grupo 2 (Figura 11) se comportaram de forma diferente, as amostras romperam logo em que o aço escoou.

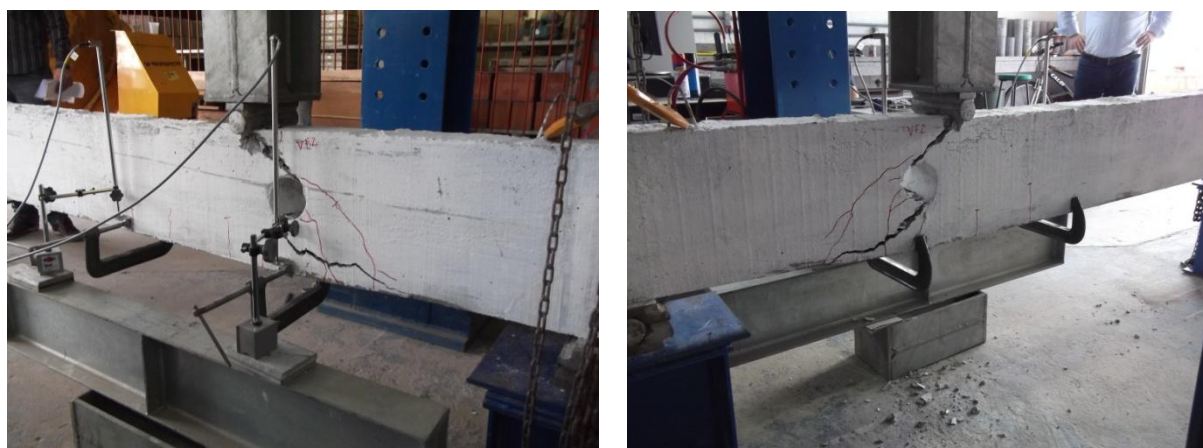
Figura 13 – Forma de ruptura das vigas

Como previsto todas as vigas romperam por cisalhamento na região do furo, isso ficou evidente pelas fissuras de cisalhamento no concreto na direção das trajetórias de compressão, originando elementos inclinados, bielas de compressão. As fissuras se localizavam na região da carga concentrada indo para o apoio de maior solicitação, formando um ângulo de 30° a 45° em relação à base da viga, como ilustrado na Figura 13.

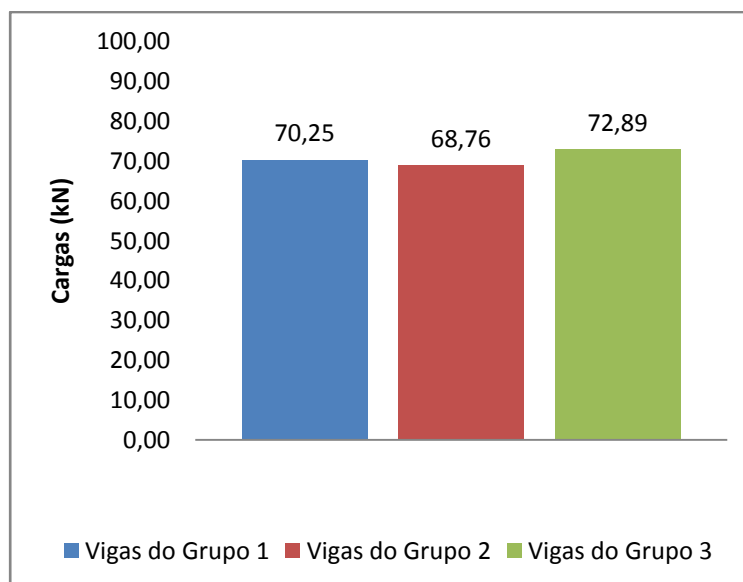
Figura 14 – Capacidade de carga média

Todas as vigas ultrapassaram a capacidade de carga calculada para o estado limite último que foi de 29,18kN. Na média as vigas do grupo 3 que possuíam armadura de reforço obtiveram maior capacidade de carga, 3,76% a mais quando comparada com a média das vigas do grupo 1 e 6,01% a mais quando comparada com a média das vigas do grupo 2. A viga VF2 teve a menor capacidade de carga com valor de 63,93 kN na sua ruptura, sendo que a viga com armadura de reforço VFR3 alcançou a maior carga de ruptura de 75,71kN. A Figura 14 mostra a comparação das cargas médias de ruptura.

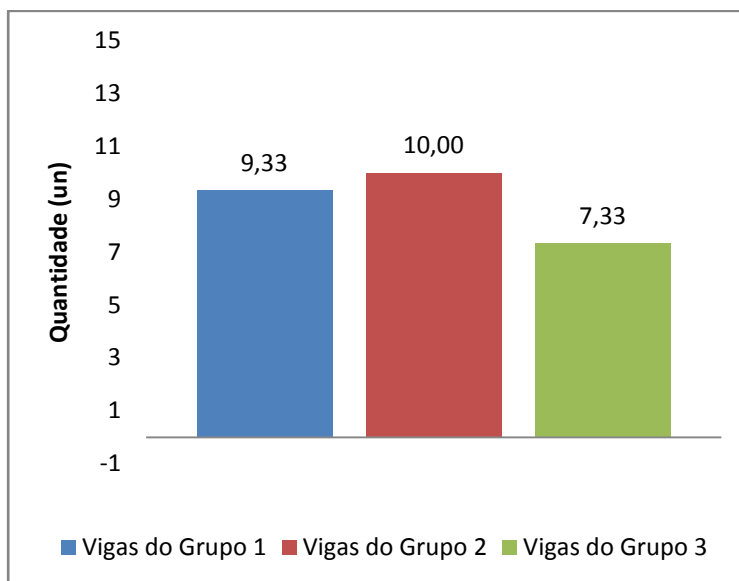
Figura 15 – Quantidade média de fissuras

Na figura 15 é possível observar que as vigas do grupo 3 que possuíam armadura de reforço obtiveram uma menor quantidade de fissuras no ELU, quando comparadas com as vigas do grupo 1 e 2. Quanto a abertura máxima de fissuras, as vigas do grupo 1 e 3 obtiveram o mesmo valor de 0,1 mm, já as do grupo 2 resultaram uma maior abertura com valor de 0,2 mm.

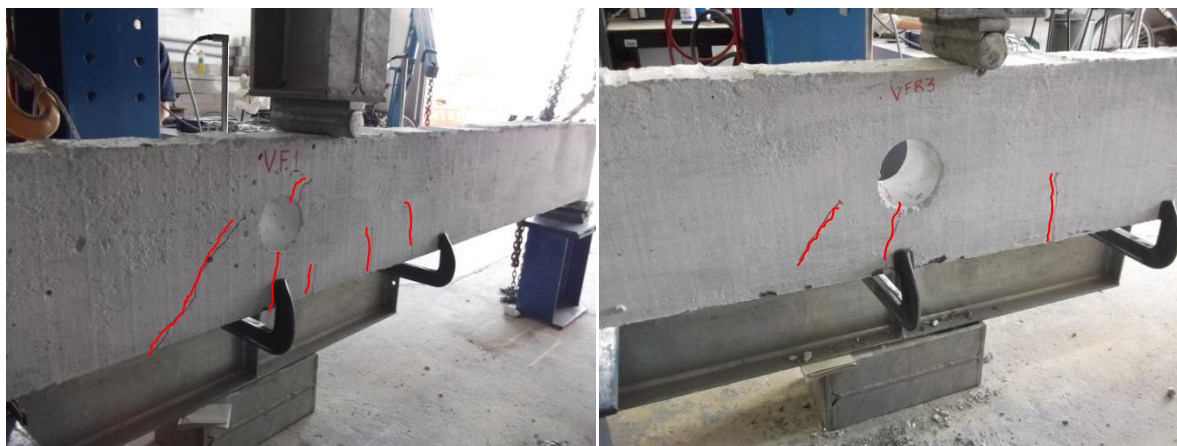
Figura 16 – Comparação de fissuras no ELU das vigas furadas (grupo 2) e vigas furadas com reforço (grupo 3)

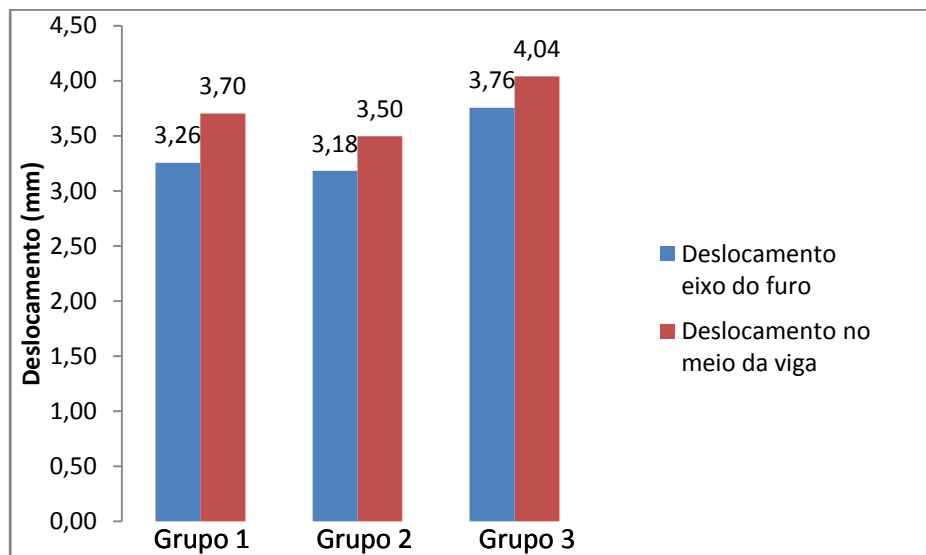
Figura 17 – Deslocamento médio no ELU

A Figura 17 mostra que os valores de deslocamentos no ELU obtiveram valores semelhantes para todas as vigas ensaiadas e também que o deslocamento máximo se deu no meio da viga. As vigas do grupo 3, em média obtiveram deslocamentos maiores, no eixo do furo a média dos deslocamentos foi 15,34% superior as vigas do grupo 1 e 18,24% maior do que as do grupo 2, já o deslocamento no meio da viga foi

9,19% maior quando comparadas as vigas do grupo 1 e 15,43% maior comparadas com o grupo 2.
